Inžiniersko-geologická charakteristika devínskej hradnej skaly a jej vplyv na stabilitu historických objektov

Engineering-geological characteristics of the Devín rock massif and its influence on stability of the historical buildings

Key words: Devín Castle, historic sites, tectonic, engineering-geological characteristics

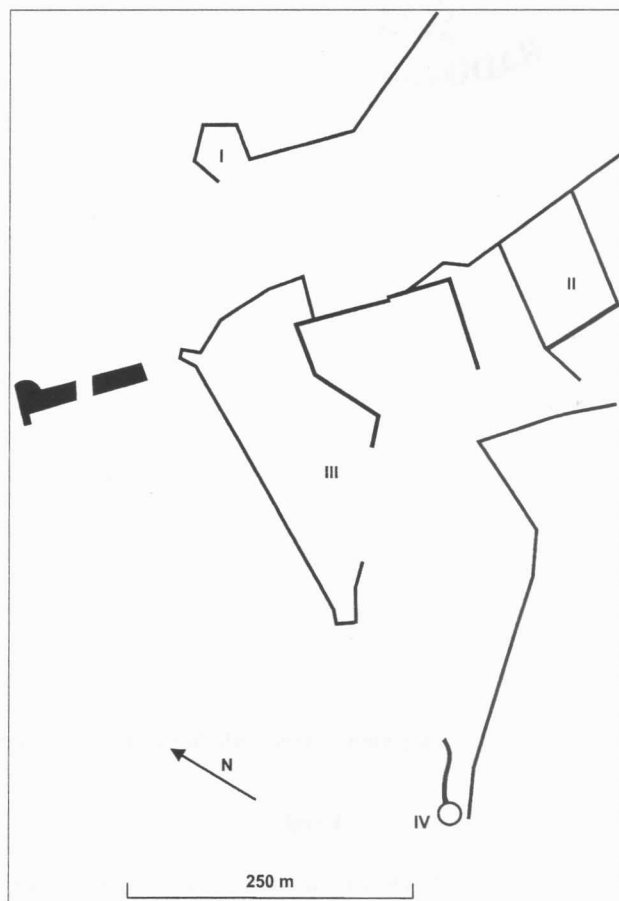
Obr. 2. Objekty hradnej skaly: I – polygonálna bašta, II – šijová priekopa, III – citadela, IV – vežička Mníška.

Ako pomerne ohrozený sa ukazuje priestor polygonálnej bašty, ktorá stojí na porušenom skalnom podklade (obr. 2, 3 a 7), kde sa na malej ploche sústreďuje šesť veľkých porúch. Pohybmi porušenú výplň sme doteraz zistili iba na zlome č. 1, ale ten baštu neohrozuje. Druhým potenciálnym nebezpečenstvom pre historické objekty, ako aj pre návštevníkov je jv. strana hradnej skaly pri schodoch vedúcich do citadely. Napriek vykonanej sanácii je ohrozený múr opevnenia a prístup do citadely (okolie zlomu č. 19 a 22; obr. 5). V oblasti polygonálnej bašty ani pri schodoch vedúcich do citadely nevznikajú poruchy, ktoré by porušovali staršie poruchy naprieč. Nové pohyby sa viažu na zlomy a pukliny s neogénnou výplňou. Pieskovcovú výplň porušujú pukliny kulisovitého tvaru subparalelné s povrchom zlomov. Sintrová výplň je značne podvrvená, a tak nastáva rejuvenácia pohybom na zlomoch, pravdepodobne pod vplyvom pôsobenia gravitačnej tektoniky.

A damaged filling was locally documented only in a region of the polygonal tower and the citadel on a site of moat (Fig. 2). The small and thin new joints are sub-parallel with a surface

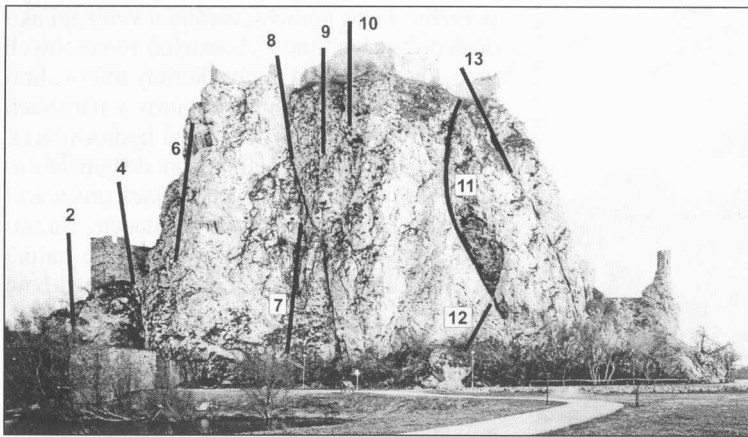
Najvýraznejšie sú a na stabilitu hradného brala najviac vplývajú zlomy s vertikálnym rozsahom niekoľko desiatok metrov (obr. 3, 4 a 5), ktoré sú ďalej v priestore stredného a dolného hradu pre zakrytosť terénu zle dokumentovateľné.

Obr. 3. Pohľad na hradnú skalu zo Z od rieky Morava.
Fig. 3. Western view on the rock massif from the Morava river.

Zvislé vertikálne poruchy majú neogénnu pieskovcovú a sintrovú výplň. Zlom č. 13 (obr. 3 a 4), prístupný cez okno v južnej stene hradnej skaly, prechádza masívom naprieč. Jeho nevyplnené priestory jaskynnej povahy sú široké do 1,5 m, vysoké 10–15 m a siahajú od vrcholu brala po okno. Dno dutiny vyplňa psamitický materiál.

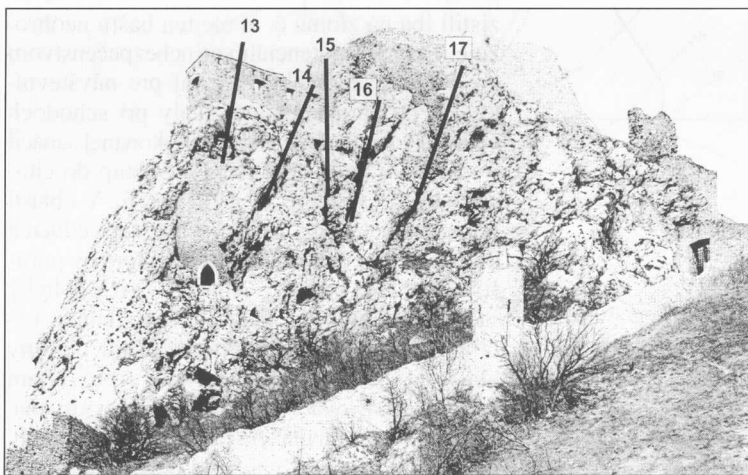
Obr. 4. Pohľad na hradnú skalu z J od Dunaja.
Fig. 4. Southern view on the rock massif from the Danube river.

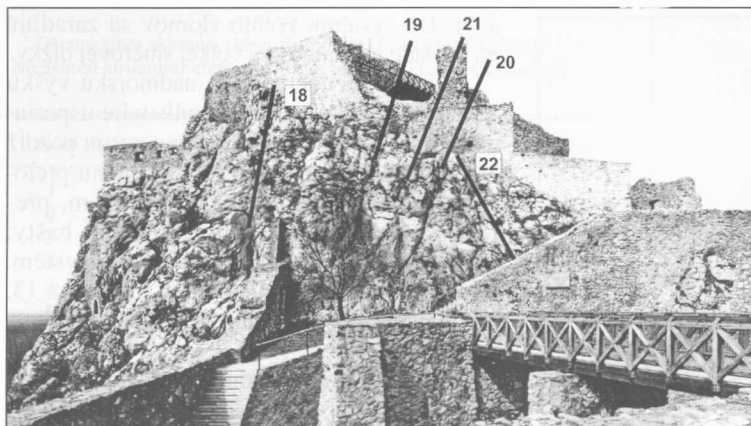
Obr. 5. Pohľad na hradnú skalu od V z nádvorja stredného paláca.
Fig. 5. Eastern view on the rock massif from the Central Palace near a moat.

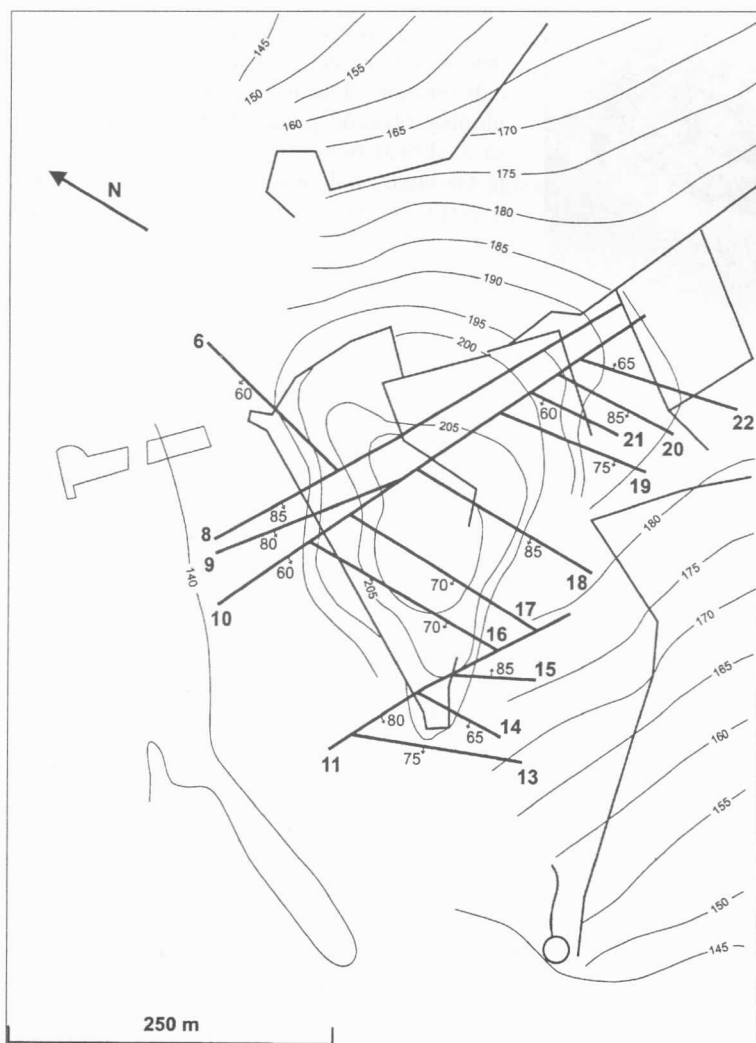
Situácia premietnutá na nadmorskú výšku 190 m n. m. poukazuje na kulisovité usporiadanie zlomov a možný dextrálny posun pozdĺž zlomovej zóny smeru JV–SZ. Rovinu preložení v nadmorskej výške 150 m n. m. pretínajú zlomy v oblasti polygonálnej bašty, ktoré tvoria nezreteľný kulisovitý systém. V tomto reze dominuje zlom č. 7, 9, 11 a 13, pretínajúce celý masív hradnej skaly.

Obr. 6. Tektonická situácia hradnej skaly na úrovni 190 m n. m.
Fig. 6. Tectonic situation in the altitude 190 m above sea level.

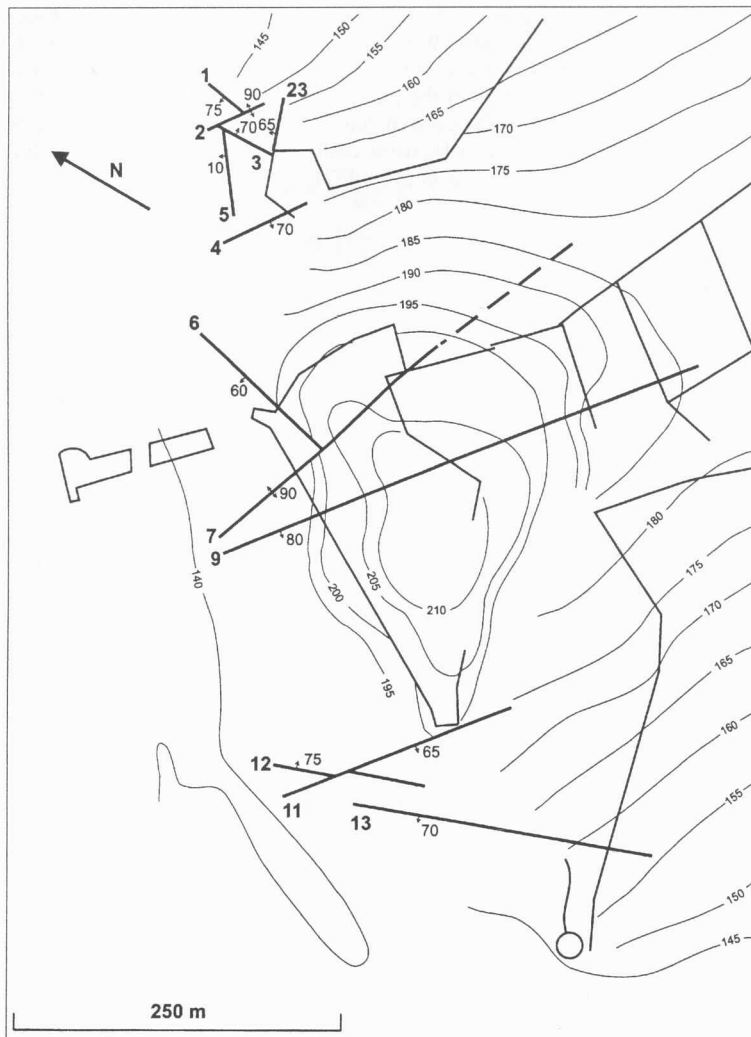
Obr. 7. Tektonická situácia hradnej skaly na úrovni 150 m n. m.
